**ТЕПЛОВИЗИОННОЕ ОБСЛЕДОВАНИЕ
МНОГОКВАРТИРНОГО ЖИЛОГО ДОМА
«4» февраля 2021 г.**

ПО АДРЕСУ: г.Москва, ул.Пырьева, д.2

Результаты тепловизионной съемки

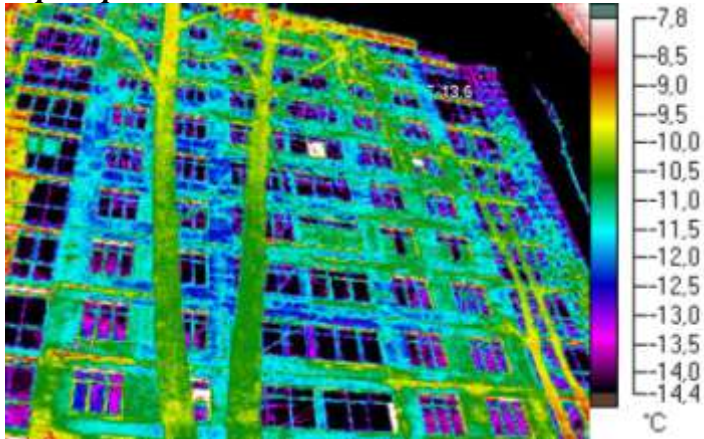
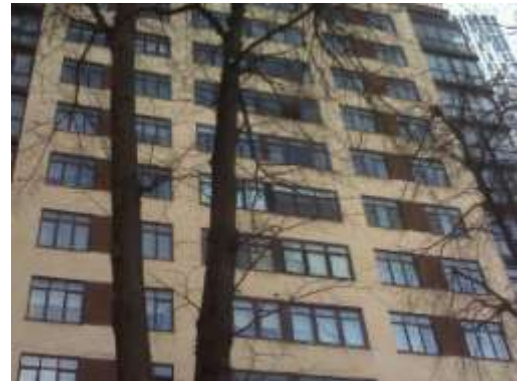
Термограмма 1

г.Москва, ул.Пырьева, д.2
Секция №3. Внутренняя сторона. Верхняя часть

Имя	Температура
Температура наружного воздуха:	-15,0°C
Температура однородной поверхности:	-13,6°C
Температура дефектного участка:	-2,7°C
Величина отклонения:	10,9°C
Анализ:	Температура ограждающей поверхности неоднородна, выявлены дефекты уплотнения оконных блоков и участков стены

Начальная степень неисправности:	
Развившийся дефект:	X
Аварийный дефект:

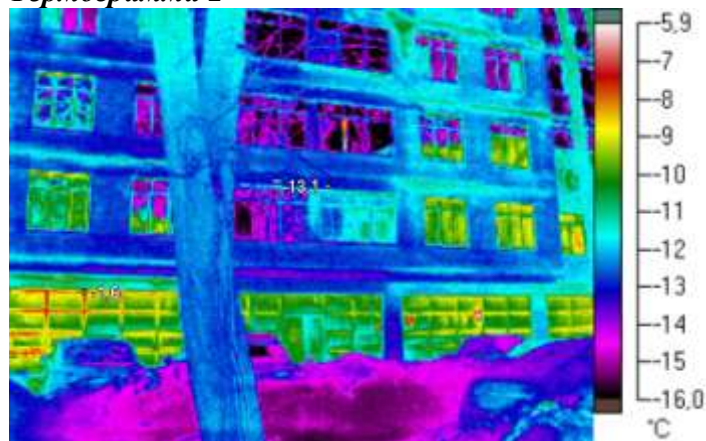
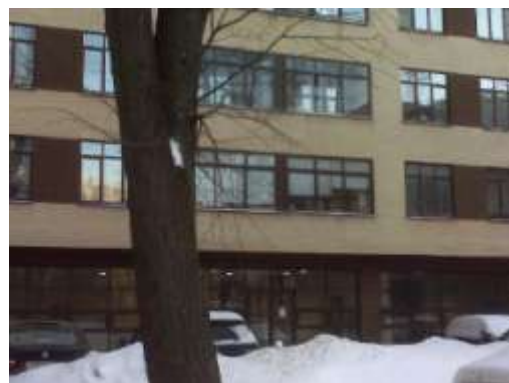
Термограмма 2

г.Москва, ул.Пырьева, д.2
Секция №3. Внутренняя сторона. Нижняя часть

Имя	Температура
Температура наружного воздуха:	-15,0°C
Температура однородной поверхности:	-13,1°C
Температура дефектного участка:	-1,6°C
Величина отклонения:	11,5°C
Анализ:	Температура ограждающей поверхности неоднородна, выявлены дефекты уплотнения оконных блоков

Начальная степень неисправности:	
Развившийся дефект:	X
Аварийный дефект:

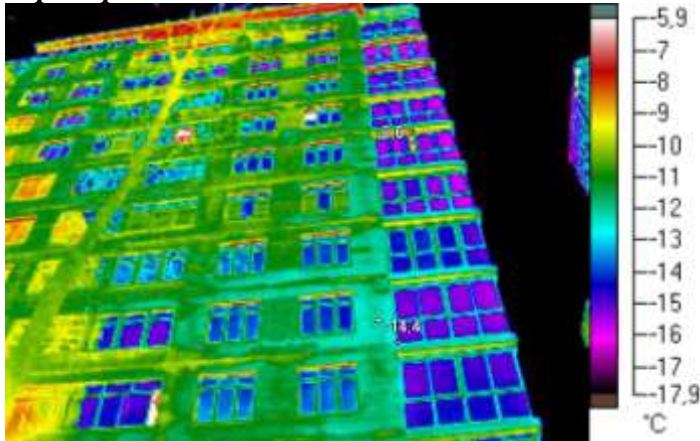
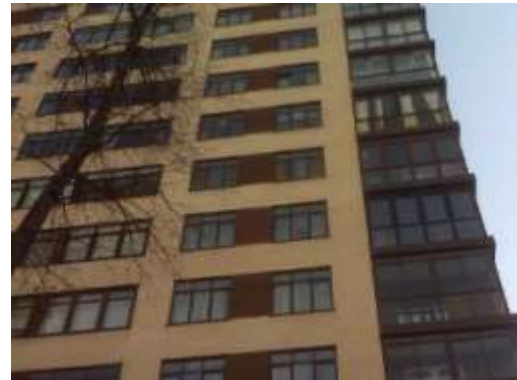
Термограмма 3

г.Москва, ул.Пырьева, д.2
Секция №3. Внутренняя сторона. Верхняя часть

Имя	Температура
Температура наружного воздуха:	-15,0°C
Температура однородной поверхности:	-14,4°C
Температура дефектного участка:	-8,6°C
Величина отклонения:	5,8°C
Анализ:	Температура ограждающей поверхности неоднородна, выявлены дефекты уплотнения оконных блоков

Начальная степень неисправности:	
Развившийся дефект:	X
Аварийный дефект:

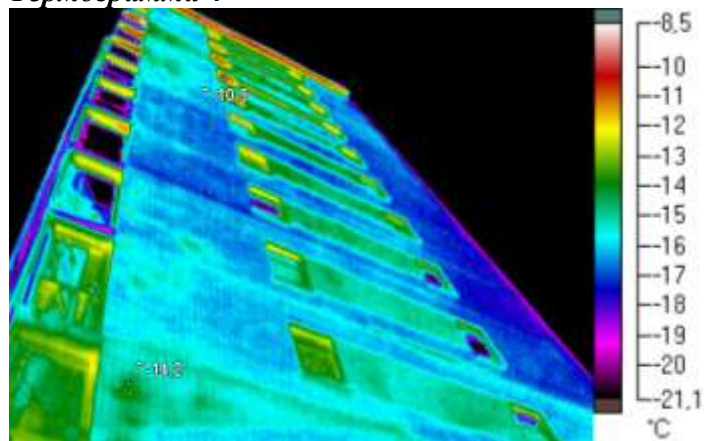
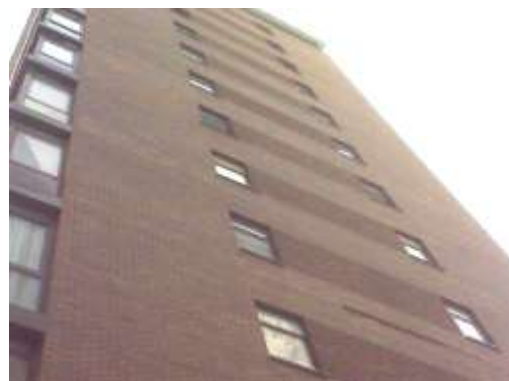
Термограмма 4

г.Москва, ул.Пырьева, д.2
Секция №3. Тыльная сторона

Имя	Температура
Температура наружного воздуха:	-15,0°C
Температура однородной поверхности:	-14,2°C
Температура дефектного участка:	-10,9°C
Величина отклонения:	3,3°C
Анализ:	Температура ограждающей поверхности неоднородна, выявлены дефекты уплотнения оконных блоков

Начальная степень неисправности:	X
Развившийся дефект:	
Аварийный дефект:

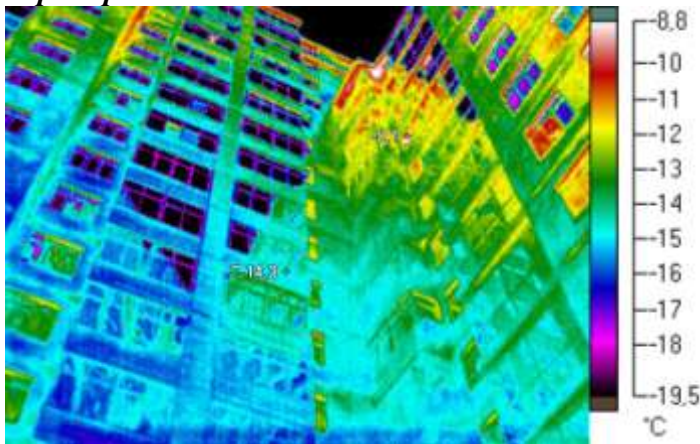
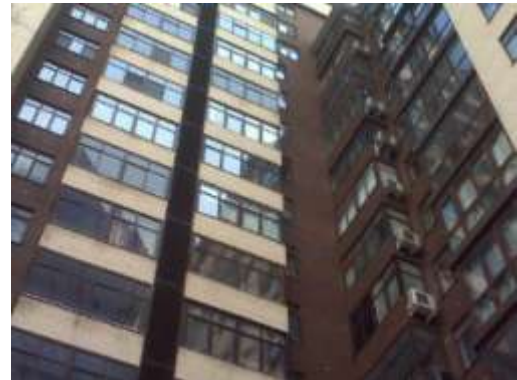
Термограмма 5

г.Москва, ул.Пырьева, д.2
Секция №2. Внутренняя сторона. Верхняя часть

Имя	Температура
Температура наружного воздуха:	-15,0°C
Температура однородной поверхности:	-14,3°C
Температура дефектного участка:	-8,1°C
Величина отклонения:	6,2°C
Анализ:	Температура ограждающей поверхности неоднородна, выявлены дефекты уплотнения оконных блоков и угловых стыков

Начальная степень неисправности:	
Развившийся дефект:	X
Аварийный дефект:

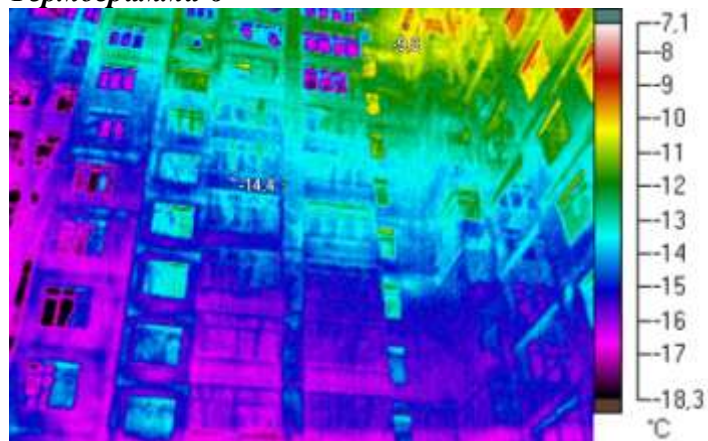
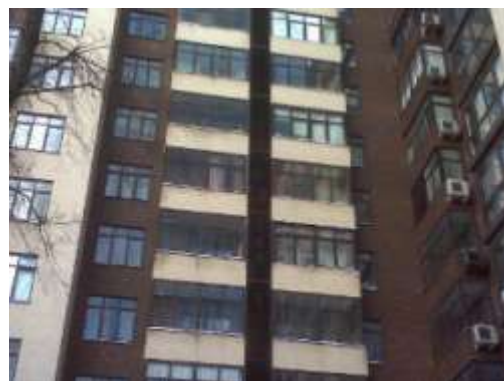
Термограмма 6

г.Москва, ул.Пырьева, д.2
Секция №2. Внутренняя сторона. Нижняя часть

Имя	Температура
Температура наружного воздуха:	-15,0°C
Температура однородной поверхности:	-14,4°C
Температура дефектного участка:	-9,8°C
Величина отклонения:	4,6°C
Анализ:	Температура ограждающей поверхности неоднородна, выявлены дефекты уплотнения оконных блоков

Начальная степень неисправности:	X
Развившийся дефект:	
Аварийный дефект:

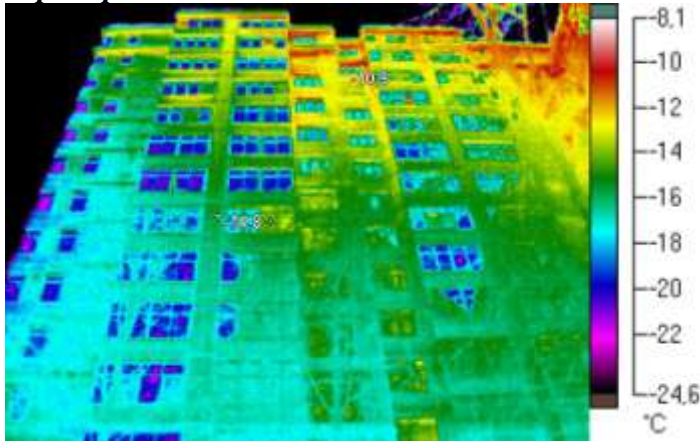
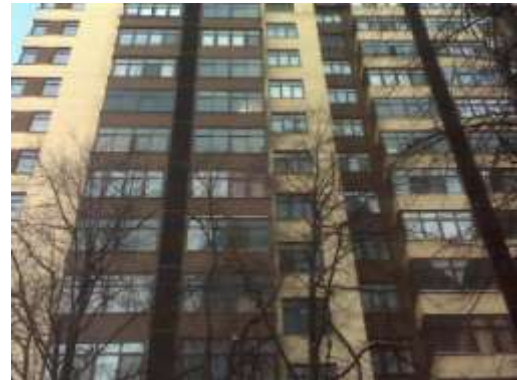
Термограмма 7

г.Москва, ул.Пырьева, д.2
Секция №1. Внутренняя сторона. Верхняя часть

Имя	Температура
Температура наружного воздуха:	-15,0°C
Температура однородной поверхности:	-14,8°C
Температура дефектного участка:	-10,9°C
Величина отклонения:	3,9°C
Анализ:	Температура ограждающей поверхности неоднородна, выявлены дефекты уплотнения оконных блоков и угловых стыков

Начальная степень неисправности:	X
Развившийся дефект:	
Аварийный дефект:

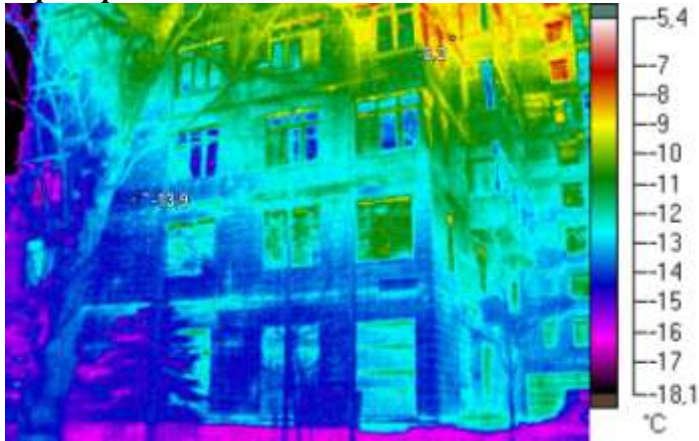
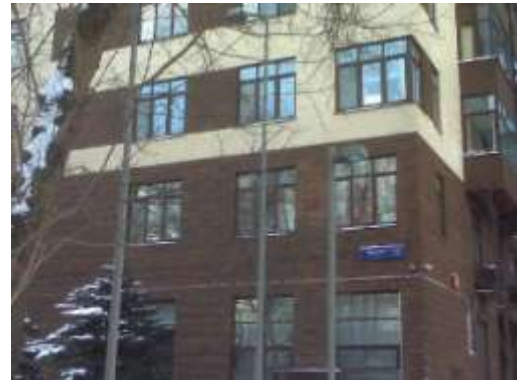
Термограмма 8

**г.Москва, ул.Пырьева, д.2
Секция №1. Торец. Нижняя часть**

Имя	Температура
Температура наружного воздуха:	-15,0°C
Температура однородной поверхности:	-13,9°C
Температура дефектного участка:	-8,2°C
Величина отклонения:	5,7°C
Анализ:	Температура ограждающей поверхности неоднородна, выявлены дефекты уплотнения оконных блоков и угловых стыков

Начальная степень неисправности:	
Развившийся дефект:	X
Аварийный дефект:

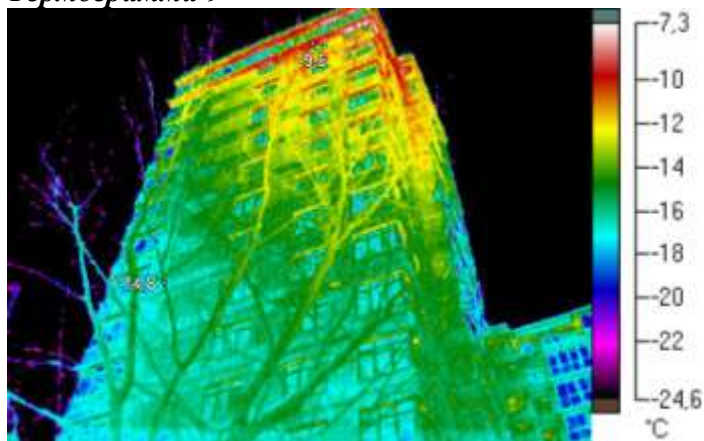
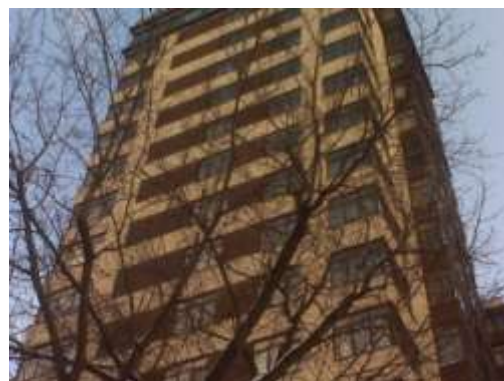
Термограмма 9

г.Москва, ул.Пырьева, д.2
Секция №1. Торец. Верхняя часть

Имя	Температура
Температура наружного воздуха:	-15,0°C
Температура однородной поверхности:	-14,8°C
Температура дефектного участка:	-9,6°C
Величина отклонения:	5,2°C
Анализ:	Температура ограждающей поверхности неоднородна, выявлены дефекты уплотнения оконных блоков и угловых стыков

Начальная степень неисправности:	
Развившийся дефект:	X
Аварийный дефект:

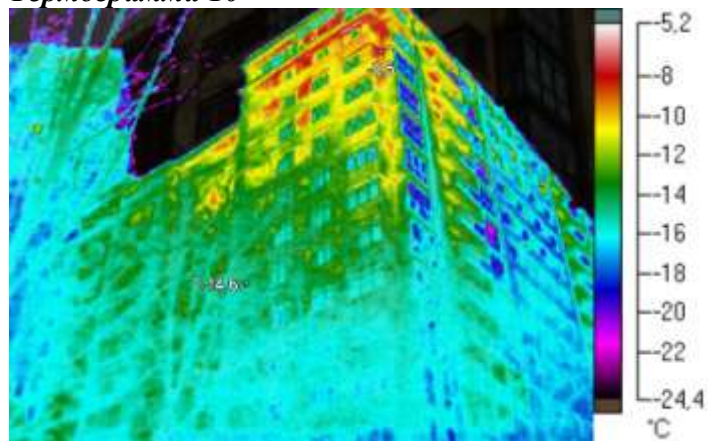
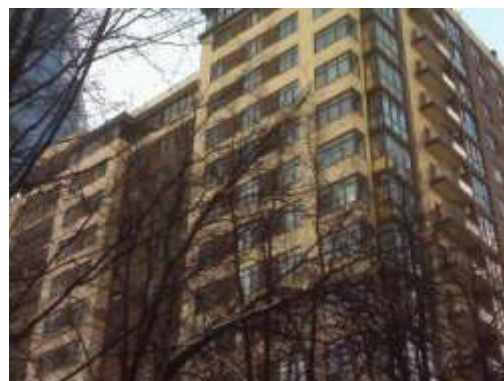
Термограмма 10

г.Москва, ул.Пырьева, д.2
Секция №2. Наружная сторона. Верхняя часть

Имя	Температура
Температура наружного воздуха:	-15,0°C
Температура однородной поверхности:	-14,6°C
Температура дефектного участка:	-8,5°C
Величина отклонения:	6,1°C
Анализ:	Температура ограждающей поверхности неоднородна, выявлены дефекты уплотнения оконных блоков и угловых стыков

Начальная степень неисправности:	
Развившийся дефект:	X
Аварийный дефект:

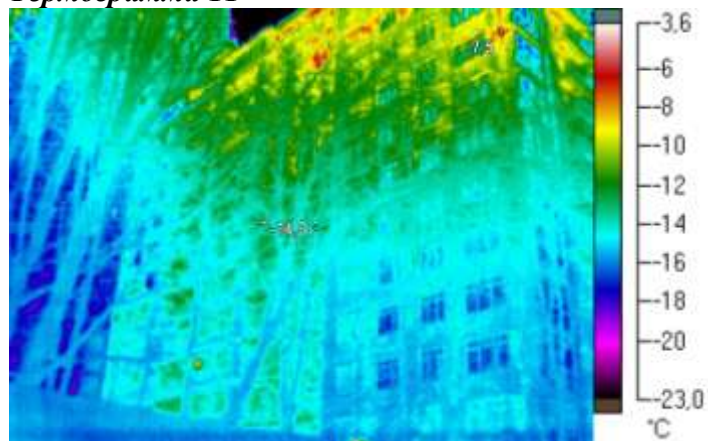
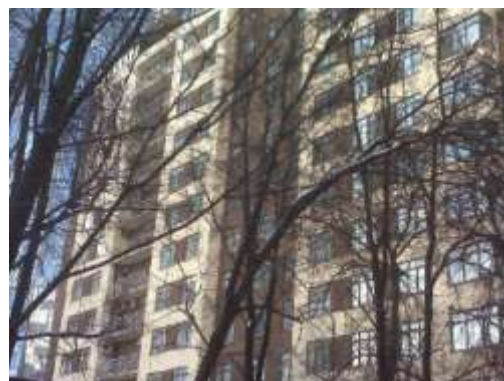
Термограмма 11

г.Москва, ул.Пырьева, д.2
Секция №3. Внешняя сторона

Имя	Температура
Температура наружного воздуха:	-15,0°C
Температура однородной поверхности:	-14,3°C
Температура дефектного участка:	-7,5°C
Величина отклонения:	6,8°C
Анализ:	Температура ограждающей поверхности неоднородна, выявлены дефекты уплотнения оконных блоков и угловых стыков

Начальная степень неисправности:	
Развившийся дефект:	X
Аварийный дефект:

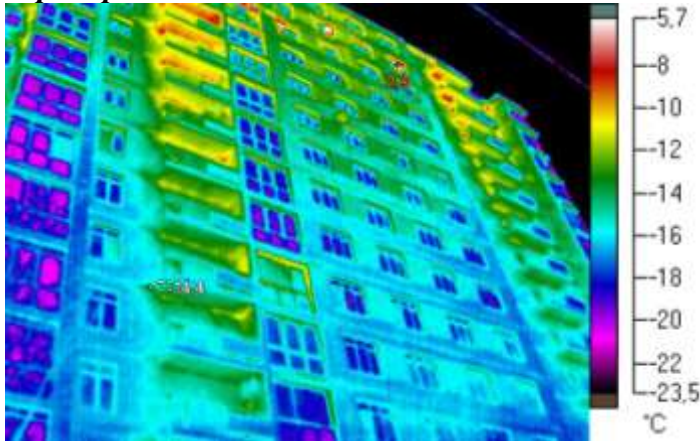
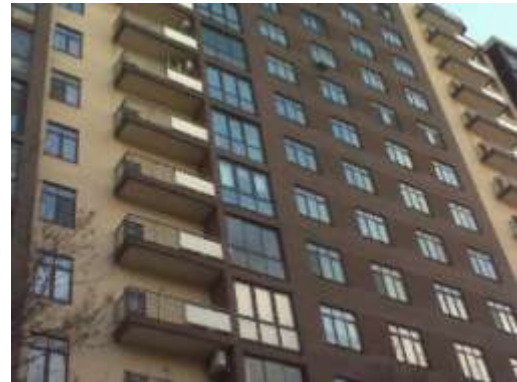
Термограмма 12

г.Москва, ул.Пырьева, д.2
Секция №1,2. Внешняя сторона. Верхняя часть

Имя	Температура
Температура наружного воздуха:	-15,0°C
Температура однородной поверхности:	-14,4°C
Температура дефектного участка:	-10,1°C
Величина отклонения:	4,3°C
Анализ:	Температура ограждающей поверхности неоднородна, выявлены дефекты уплотнения оконных блоков

Начальная степень неисправности:	X
Развившийся дефект:	
Аварийный дефект:

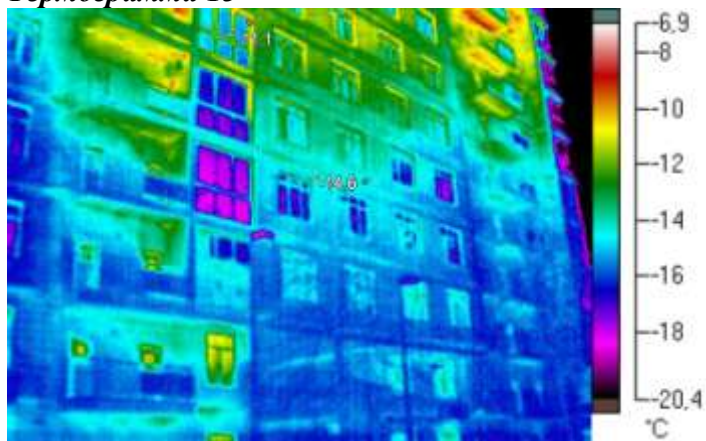
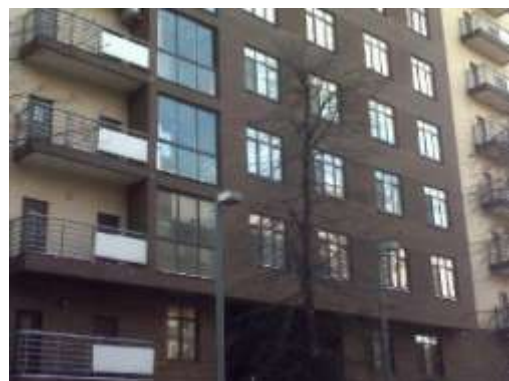
Термограмма 13

г.Москва, ул.Пырьева, д.2
Секция №1,2. Внешняя сторона. Нижняя часть

Имя	Температура
Температура наружного воздуха:	-15,0°C
Температура однородной поверхности:	-14,6°C
Температура дефектного участка:	-11,1°C
Величина отклонения:	3,5°C
Анализ:	Температура ограждающей поверхности неоднородна, выявлены дефекты уплотнения оконных блоков

Начальная степень неисправности:	X
Развившийся дефект:	
Аварийный дефект:

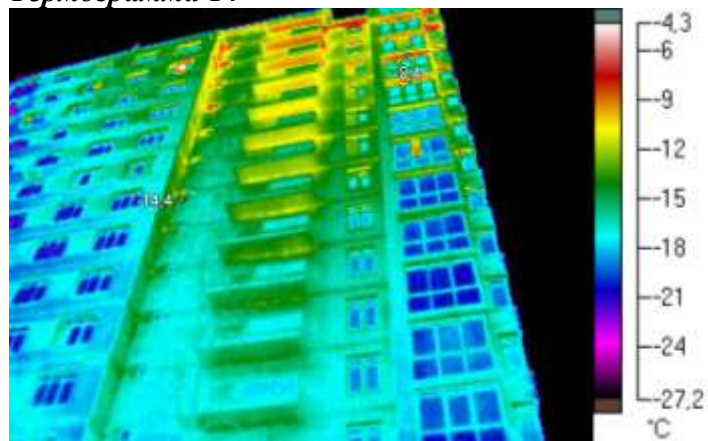
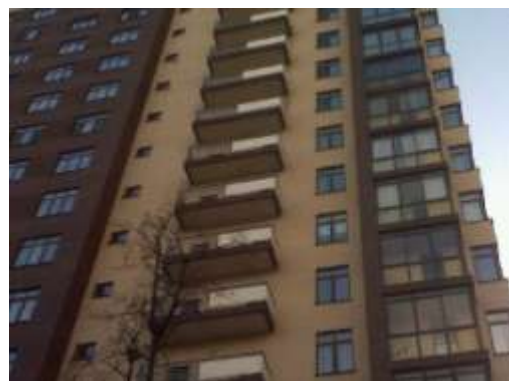
Термограмма 14

г.Москва, ул.Пырьева, д.2
Секция №1. Внешняя сторона. Верхняя часть

Имя	Температура
Температура наружного воздуха:	-15,0°C
Температура однородной поверхности:	-14,4°C
Температура дефектного участка:	-8,4°C
Величина отклонения:	6,0°C
Анализ:	Температура ограждающей поверхности неоднородна, выявлены дефекты уплотнения оконных блоков и угловых стыков

Начальная степень неисправности:	
Развившийся дефект:	X
Аварийный дефект:

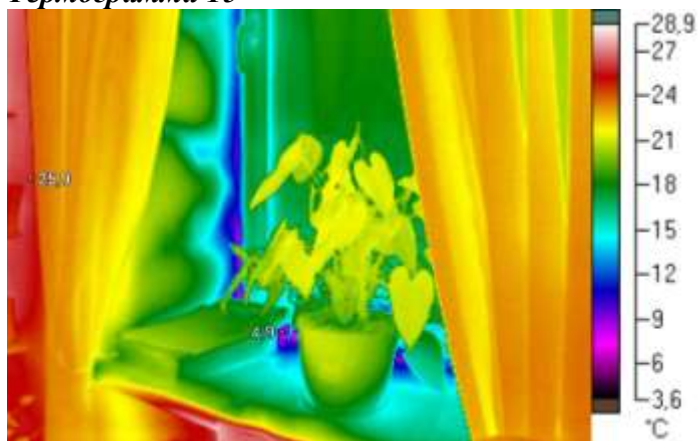
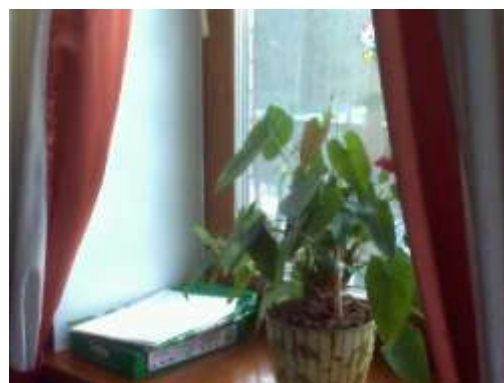
Термограмма 15

г.Москва, ул.Пырьева, д.2 (кв.№7)
 Спальня. Левый стеклопакет. Уплотнение стеклопакета.
 Правый вертикальный и горизонтальный угол

Имя	Температура
Температура наружного воздуха:	-15,0°C
Температура однородной поверхности:	25,9°C
Температура дефектного участка:	4,9°C
Величина отклонения:	21,0°C
Анализ:	Температура ограждающей поверхности неоднородна, выявлен дефект уплотнения оконного блока

Начальная степень неисправности:	
Развившийся дефект:	X
Аварийный дефект:

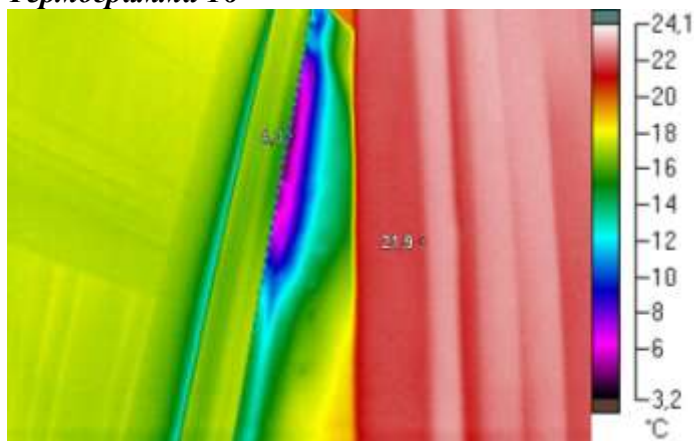
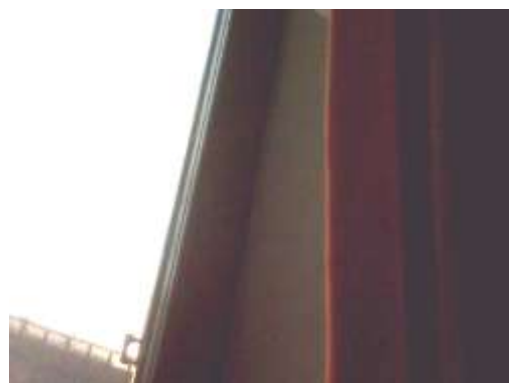
Термограмма 16

г.Москва, ул.Пырьева, д.2 (кв.№7)
 Спальня. Левый стеклопакет. Уплотнение стеклопакета.
 Правый вертикальный угол

Имя	Температура
Температура наружного воздуха:	-15,0°C
Температура однородной поверхности:	21,9°C
Температура дефектного участка:	4,3°C
Величина отклонения:	17,6°C
Анализ:	Температура ограждающей поверхности неоднородна, выявлен дефект уплотнения оконного блока

Начальная степень неисправности:	
Развившийся дефект:	X
Аварийный дефект:

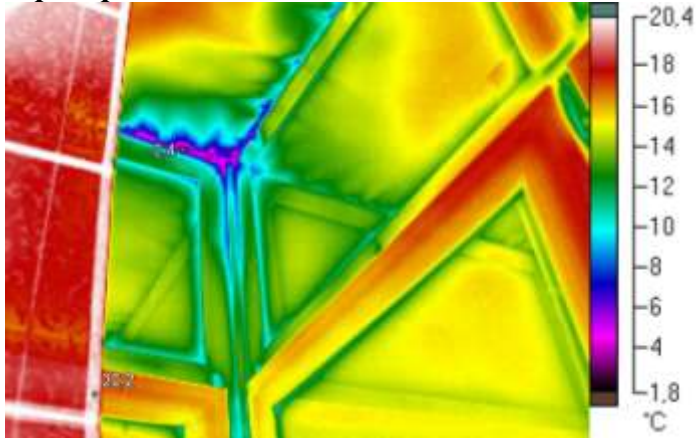
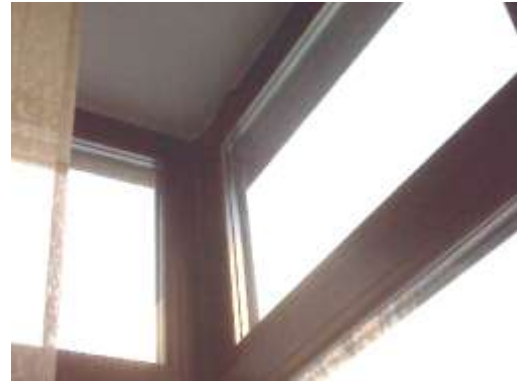
Термограмма 17

г.Москва, ул.Пырьева, д.2 (кв.№7)
 Спальня. Торцевая стеклопакет. Уплотнение стеклопакета.
 Верхний горизонтальный угол

Имя	Температура
Температура наружного воздуха:	-15,0°C
Температура однородной поверхности:	20,2°C
Температура дефектного участка:	2,4°C
Величина отклонения:	17,8°C
Анализ:	Температура ограждающей поверхности неоднородна, выявлен дефект уплотнения оконного блока

Начальная степень неисправности:	
Развившийся дефект:	X
Аварийный дефект:

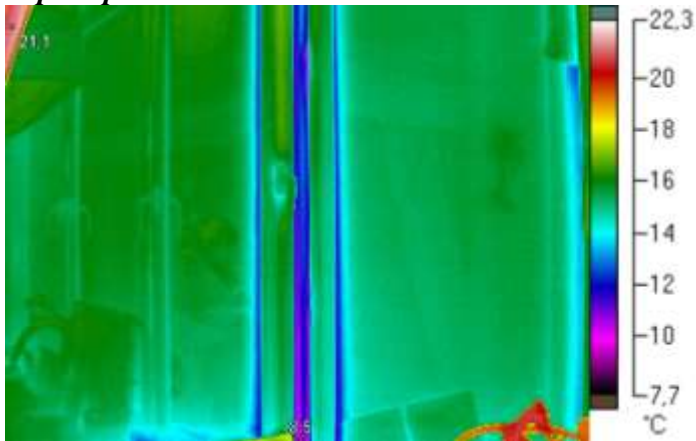
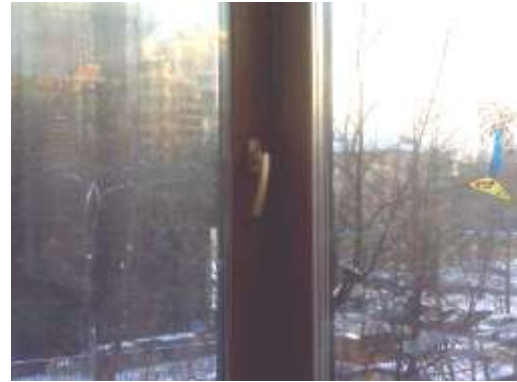
Термограмма 18

г.Москва, ул.Пырьева, д.2 (кв.№7)
 Спальня. Торцевая стеклопакет. Уплотнение стеклопакета.
 Вертикальный угол

Имя	Температура
Температура наружного воздуха:	-15,0°C
Температура однородной поверхности:	21,1°C
Температура дефектного участка:	8,5°C
Величина отклонения:	12,6°C
Анализ:	Температура ограждающей поверхности неоднородна, выявлен дефект уплотнения оконного блока

Начальная степень неисправности:	
Развившийся дефект:	X
Аварийный дефект:

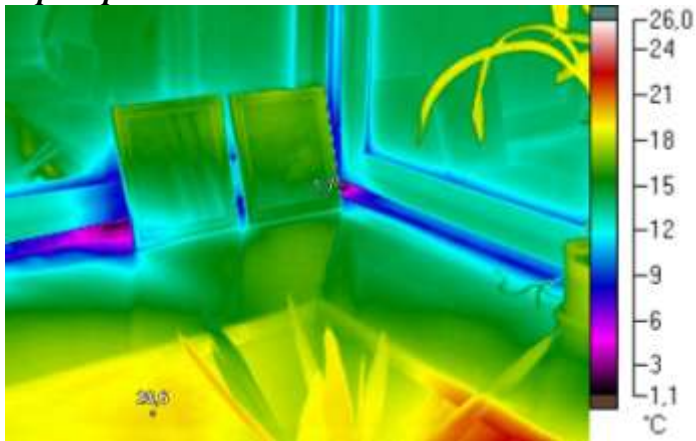
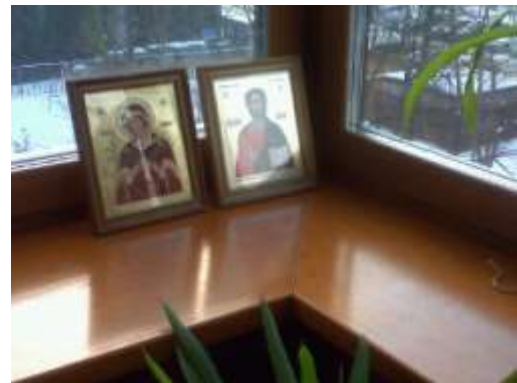
Термограмма 19

г.Москва, ул.Пырьева, д.2 (кв.№7)
 Спальня. Торцевая стеклопакет. Уплотнение стеклопакета.
 Нижний горизонтальный угол

Имя	Температура
Температура наружного воздуха:	-15,0°C
Температура однородной поверхности:	20,6°C
Температура дефектного участка:	1,7°C
Величина отклонения:	18,9°C
Анализ:	Температура ограждающей поверхности неоднородна, выявлен дефект уплотнения оконного блока

Начальная степень неисправности:	
Развившийся дефект:	X
Аварийный дефект:

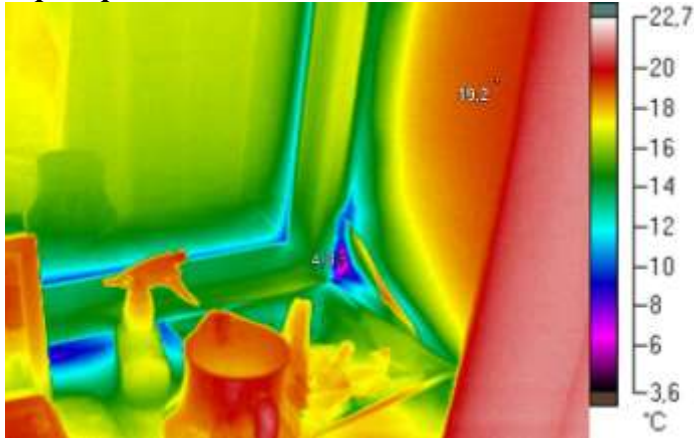
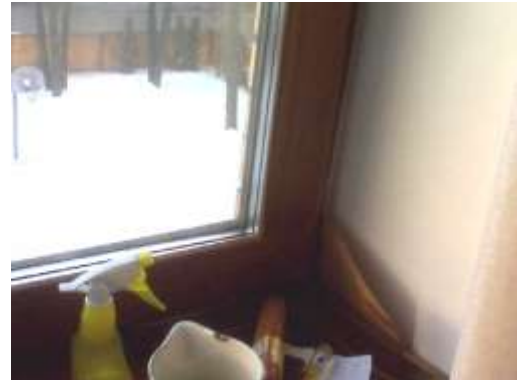
Термограмма 20

г.Москва, ул.Пырьева, д.2 (кв.№7)
 Спальня. Правый стеклопакет. Уплотнение стеклопакета.
 Правый нижний угол

Имя	Температура
Температура наружного воздуха:	-15,0°C
Температура однородной поверхности:	19,2°C
Температура дефектного участка:	4,3°C
Величина отклонения:	14,9°C
Анализ:	Температура ограждающей поверхности неоднородна, выявлен дефект уплотнения оконного блока

Начальная степень неисправности:	
Развившийся дефект:	X
Аварийный дефект:

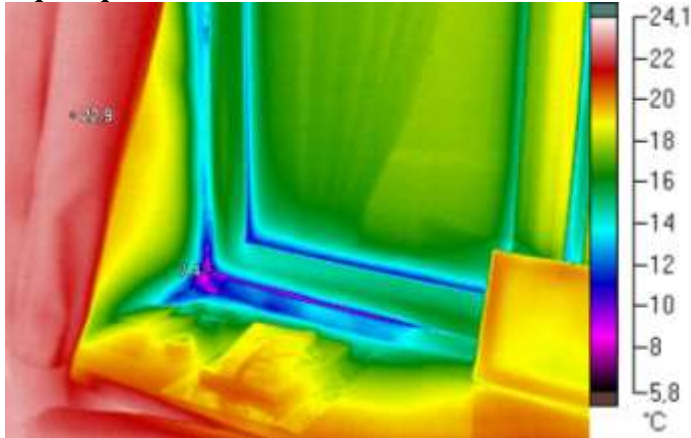
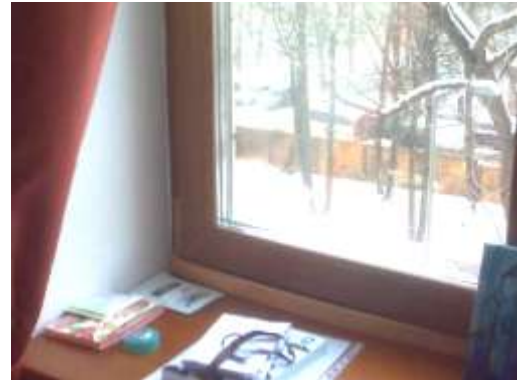
Термограмма 21

г.Москва, ул.Пырьева, д.2 (кв.№7)
 Спальня. Правый стеклопакет. Уплотнение стеклопакета.
 Левый нижний угол

Имя	Температура
Температура наружного воздуха:	-15,0°C
Температура однородной поверхности:	22,9°C
Температура дефектного участка:	7,4°C
Величина отклонения:	15,5°C
Анализ:	Температура ограждающей поверхности неоднородна, выявлен дефект уплотнения оконного блока

Начальная степень неисправности:	
Развившийся дефект:	X
Аварийный дефект:

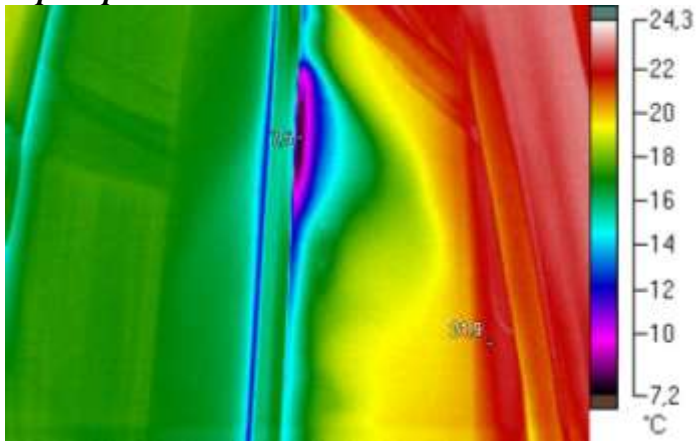
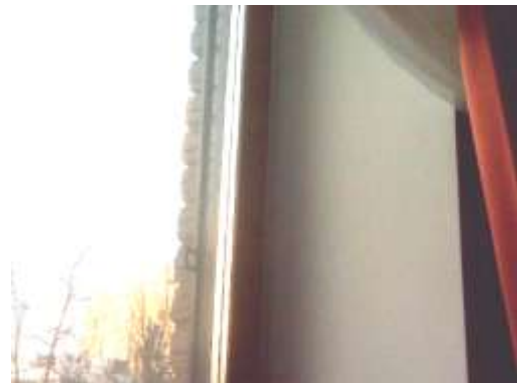
Термограмма 22

г.Москва, ул.Пырьева, д.2 (кв.№7)
 Спальня. Правый стеклопакет. Уплотнение стеклопакета.
 Вертикальный угол

Имя	Температура
Температура наружного воздуха:	-15,0°C
Температура однородной поверхности:	21,9°C
Температура дефектного участка:	7,5°C
Величина отклонения:	14,4°C
Анализ:	Температура ограждающей поверхности неоднородна, выявлен дефект уплотнения оконного блока

Начальная степень неисправности:	
Развившийся дефект:	X
Аварийный дефект:

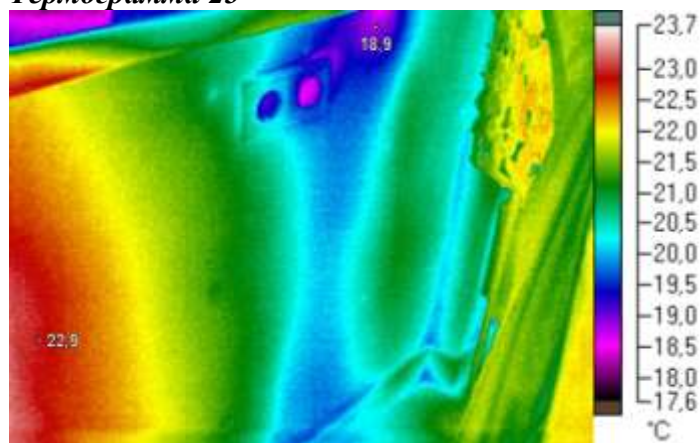
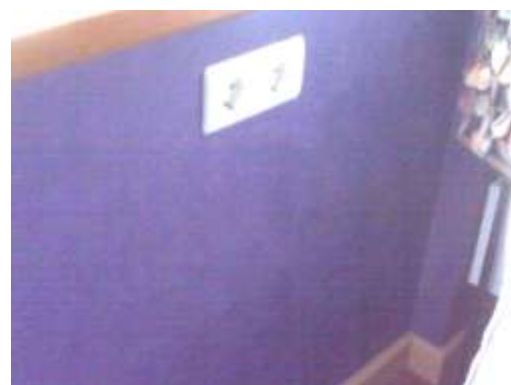
Термограмма 23

Спальня. Правая нижняя сторона от стеклопакета (внутренние пустоты)

Имя	Температура
Температура наружного воздуха:	-15,0°C
Температура однородной поверхности:	22,9°C
Температура дефектного участка:	18,9°C
Величина отклонения:	4,0°C
Анализ:	Температура ограждающей поверхности неоднородна, выявлен дефект участка стены

Начальная степень неисправности:	X
Развившийся дефект:	
Аварийный дефект:

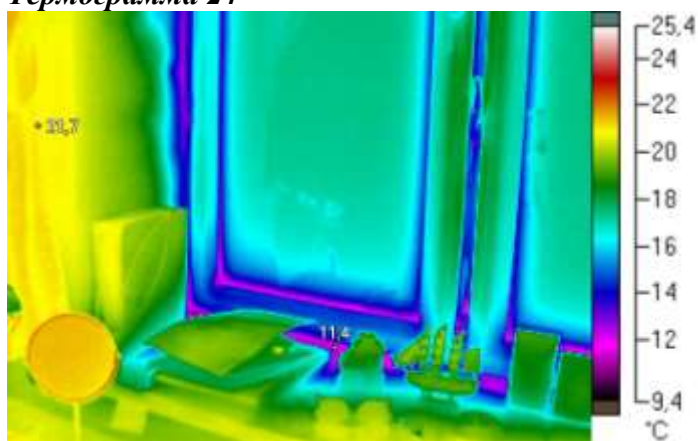
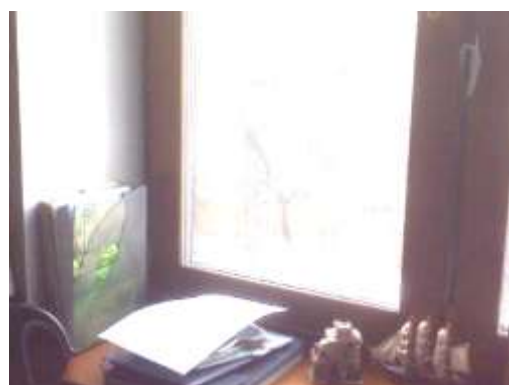
Термограмма 24

г.Москва, ул.Пырьева, д.2 (кв.№7)
 Детская. Уплотнение стеклопакета (левая сторона).
 Вертикальные, горизонтальные углы

Имя	Температура
Температура наружного воздуха:	-15,0°C
Температура однородной поверхности:	21,7°C
Температура дефектного участка:	11,4°C
Величина отклонения:	10,3°C
Анализ:	Температура ограждающей поверхности неоднородна, выявлен дефект уплотнения оконного блока

Начальная степень неисправности:	
Развившийся дефект:	X
Аварийный дефект:

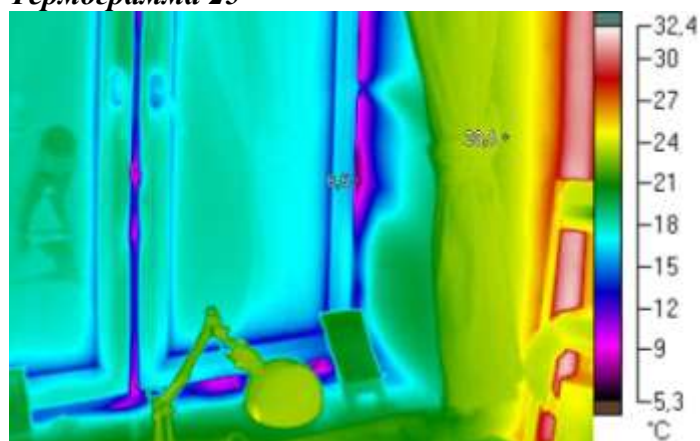
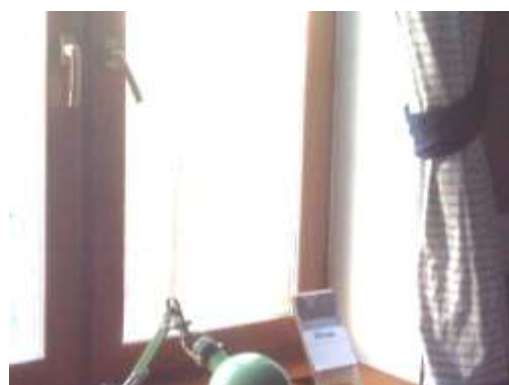
Термограмма 25

г.Москва, ул.Пырьева, д.2 (кв.№7)
 Детская. Уплотнение стеклопакета (правая сторона).
 Вертикальные, горизонтальные углы

Имя	Температура
Температура наружного воздуха:	-15,0°C
Температура однородной поверхности:	23,4°C
Температура дефектного участка:	6,5°C
Величина отклонения:	16,9°C
Анализ:	Температура ограждающей поверхности неоднородна, выявлен дефект уплотнения оконного блока

Начальная степень неисправности:	
Развившийся дефект:	X
Аварийный дефект:

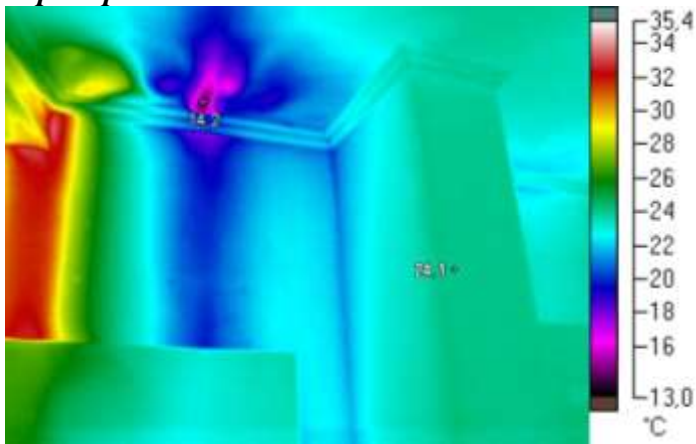
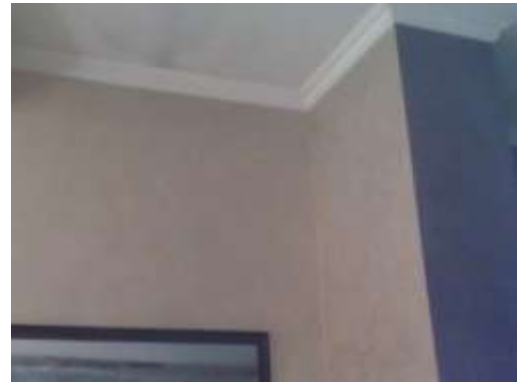
Термограмма 26

г.Москва, ул.Пырьева, д.2 (кв.№7)
 Гостинная. Арка. Участок стены (внутренние пустоты)

Имя	Температура
Температура наружного воздуха:	-15,0°C
Температура однородной поверхности:	24,1°C
Температура дефектного участка:	14,2°C
Величина отклонения:	9,9°C
Анализ:	Температура ограждающей поверхности неоднородна, выявлен дефект участка стены

Начальная степень неисправности:	
Развившийся дефект:	X
Аварийный дефект:

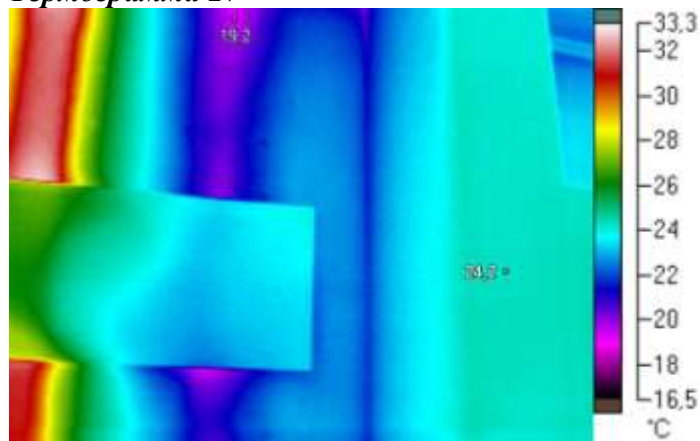
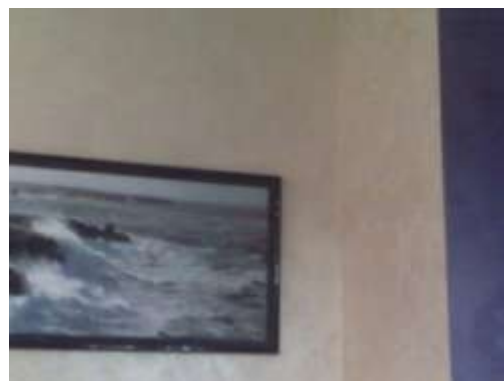
Термограмма 27

г.Москва, ул.Пырьева, д.2 (кв.№7)
 Гостинная. Арка. Участок стены (внутренние пустоты)

Имя	Температура
Температура наружного воздуха:	-15,0°C
Температура однородной поверхности:	24,2°C
Температура дефектного участка:	19,2°C
Величина отклонения:	5,0°C
Анализ:	Температура ограждающей поверхности неоднородна, выявлен дефект участка стены

Начальная степень неисправности:	
Развившийся дефект:	X
Аварийный дефект:
